Gutachterliche Stellungnahme 100819-2

Inhalt des Auftrages: Vergleich der Brandschutzeigenschaften vom TENDONOL[®]-Trockensystem zum pastös zu verarbeitenden TENDONOL[®] beim Einbau im konventionellen Bau und bei der Hybridbauweise.

Planinhalt: Anlage 1	gezeichnet	Km	Datum	25.03.2020
	geprüft	Km	Datum	25.03.2020
Planungsstand:	Maßstab:	1:5	Plannummer:	1
Darstellungsart:	Index:	-01	Projektnummer:	100819-2
			Plandatum:	25.03.2020
Bauherr _____				
Verfasser _____

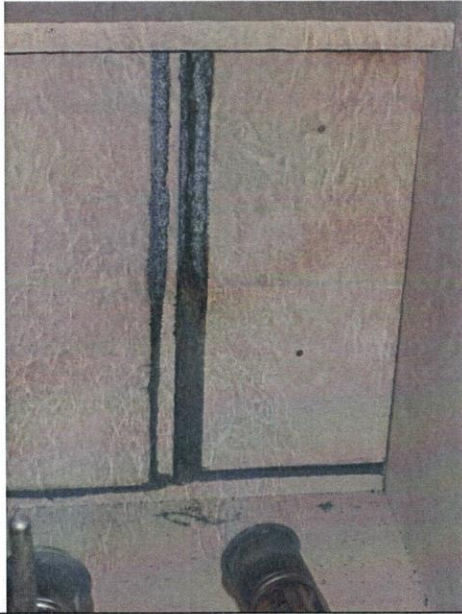
Bild 7
Gesamtansicht der Fuge 30 Minuten nach
Beginn des Brandversuches. Die trockene
Systemfuge ist zum Teil aufgepilzt.

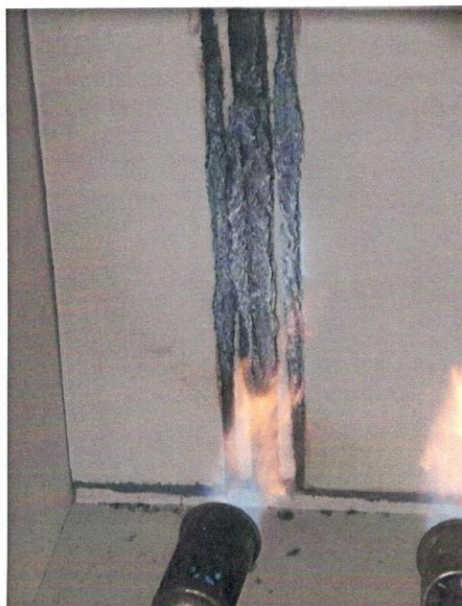
Bild 9
Gesamtansicht der Fuge 1 60 Minuten nach
Beginn des Brandversuches. Die Brandschutz-
Dichtmasse Tendonol ist in großen Teilen stark
aufgepilzt.

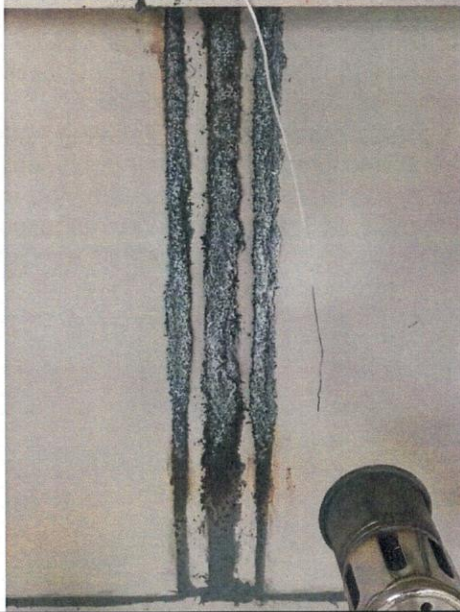
Bild 13
Gesamtansicht der Fuge 2 nach Beendigung des Brandversuches. Die Brandschutz-Dichtmasse Tendonor ist in großen Teilen stark aufgepilzt.

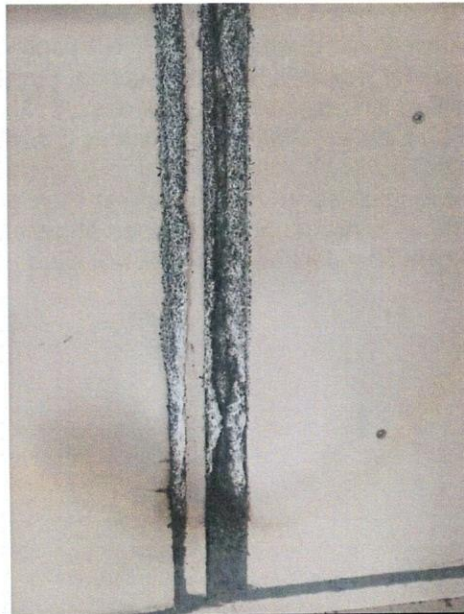
Bild 14
Gesamtansicht der Fuge 3 nach Beendigung des Brandversuches. Die trockene Systemfuge ist stark aufgepilzt.

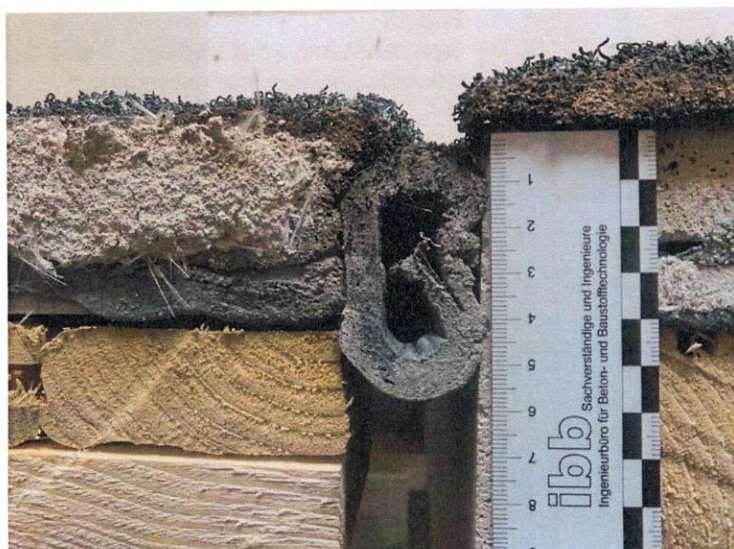
Bild 15
Ansicht von oben auf die Fuge 3 nach Beendigung des Brandversuches. Es ist zu erkennen, dass der Großteil der trockenen Systemfuge noch vollständig intakt ist und das Aufpilzen nur oberflächlich stattgefunden hat. An dem verbauten Holz können augenscheinlich keine Brandschäden festgestellt werden.

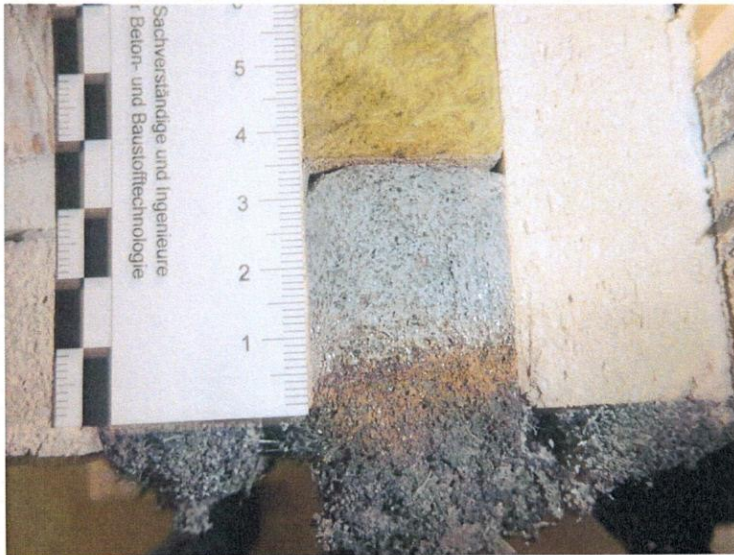
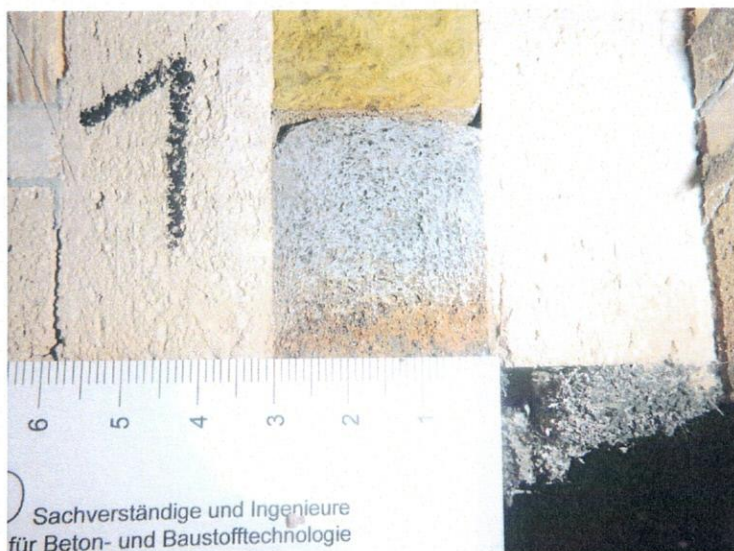
Bild 2
Detailaufnahme der Fuge 1. Es ist zu erkennen, dass das Material bis in eine Tiefe von ca. 5 mm infolge der Feuerbeaufschlagung verfärbt ist. Das Material ist an der Vorderseite vollständig aufgepilt. Von der ursprünglich eingebrachten Materialstärke von 3,5 cm ist eine Reststärke von ca. 3 cm unverändertem Material vorhanden.

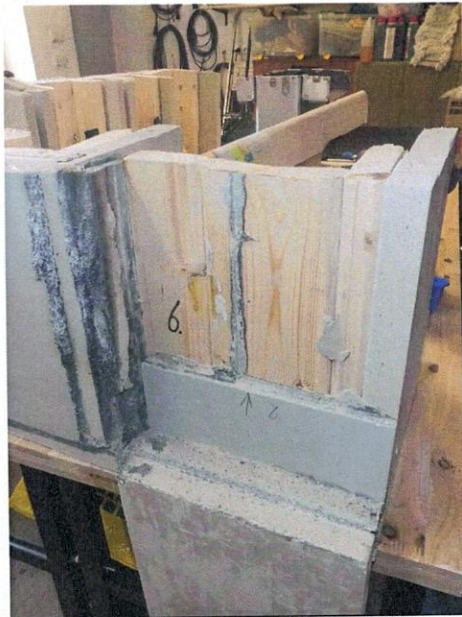
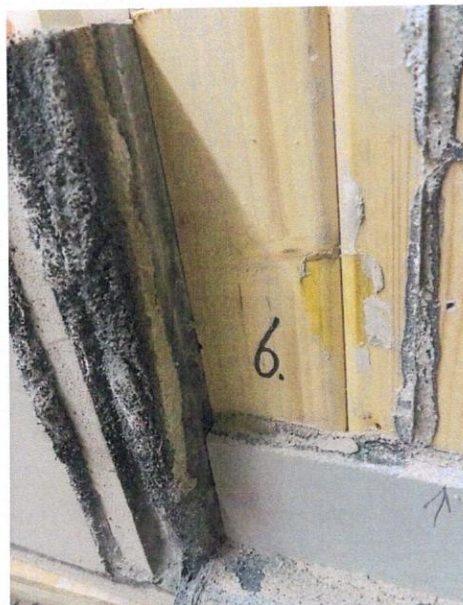
Nach dem Abkühlen des Brandversuches und dem Entfernen der montierten Brandschutzplatten konnte im Bereich der Fugen keinerlei verbranntes oder verkohltes Material festgestellt werden. Das in Bezug auf den Zustand des Holzes gestellte Kriterium gemäß Kapselkriterium K₂60 wird erfüllt.

Bild 8
Nach dem Entfernen der Brandschutzplatten kann festgestellt werden, dass das Holz im Bereich der trockenen Systemfuge unverändert ist. Es können keine Verkohlungen oder andere Branderscheinungen festgestellt werden.
